## Progetto di mappatura dell'amianto nelle scuole

La presenza dei materiali contenenti amianto nelle scuole della Regione Lazio

© 2015 INAIL

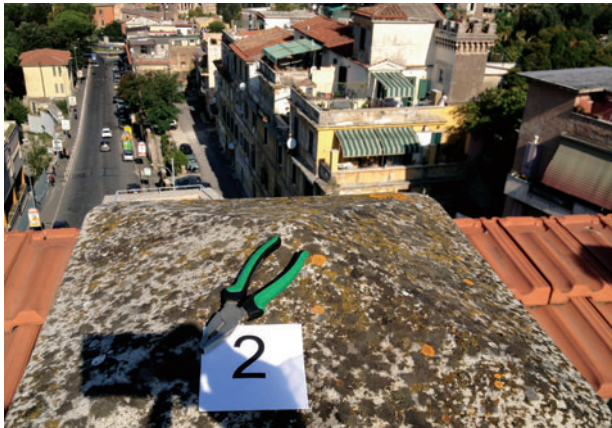
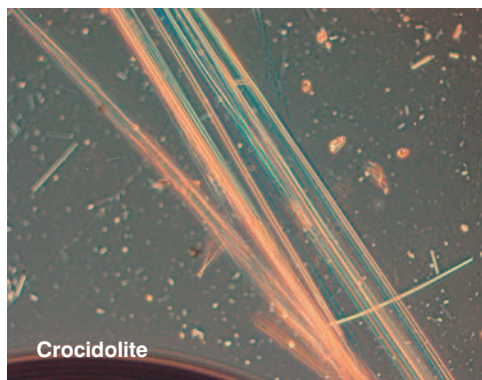
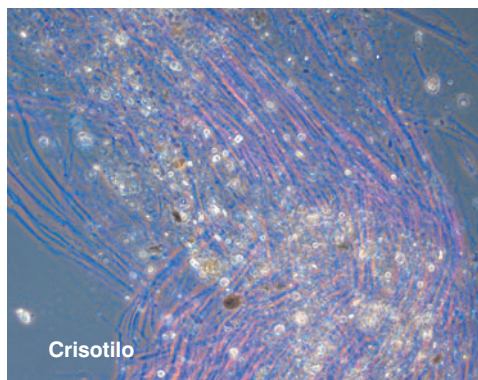
**Amianto individuato nel comignolo in foto, analizzato mediante la tecnica della dispersione cromatica in microscopia ottica**

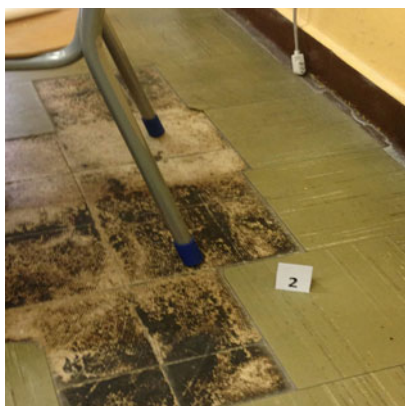
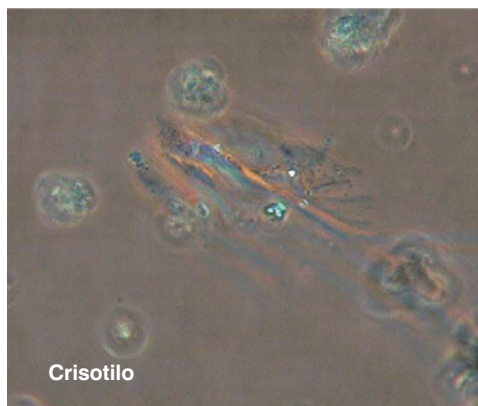
**Amianto individuato in un pavimento vinilico, analizzato mediante la tecnica della dispersione cromatica in microscopia ottica**

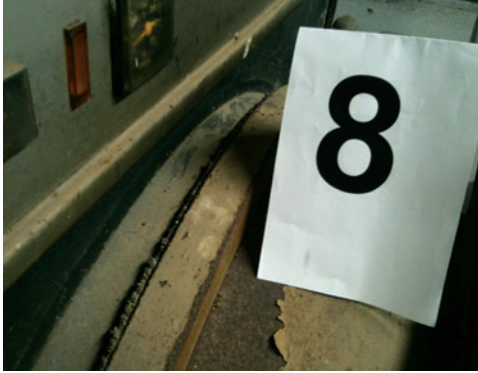
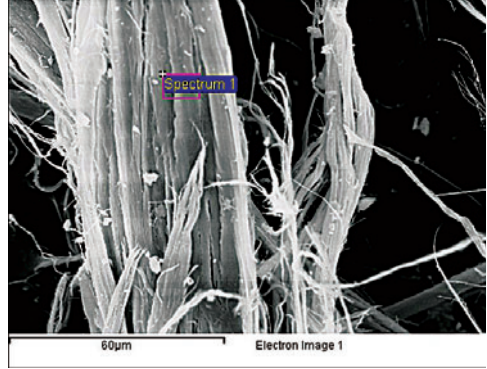
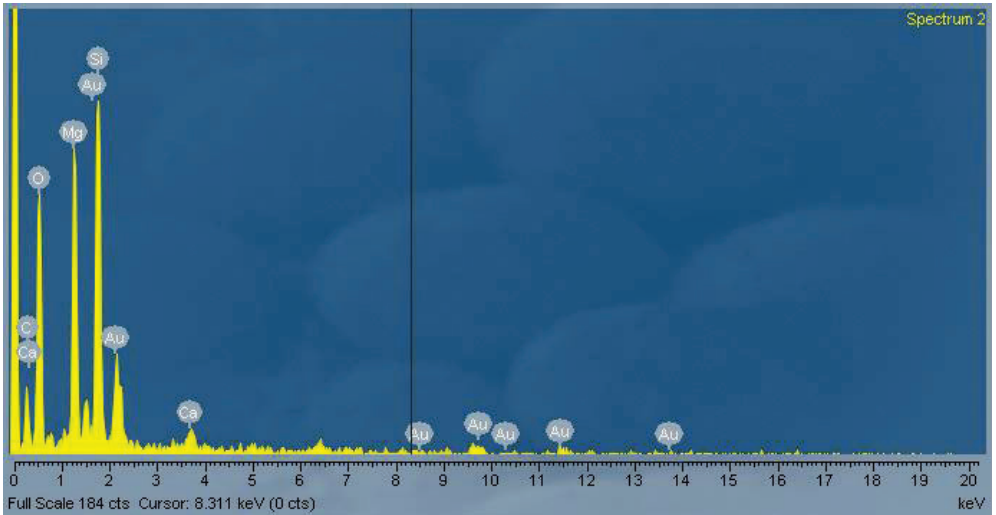
Amianto crisotilo rilevato nella guarnizione di una caldaia presente nel locale tecnico in foto

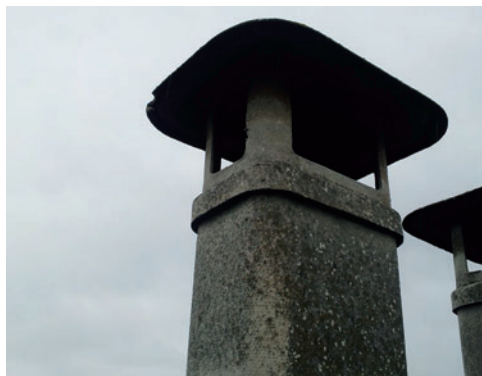
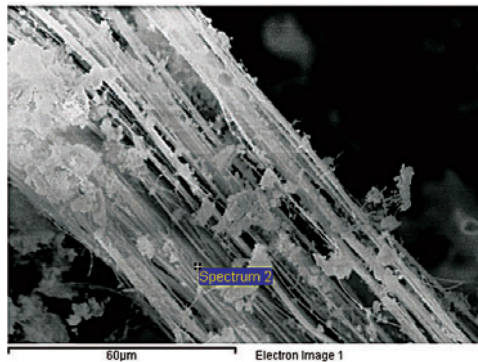
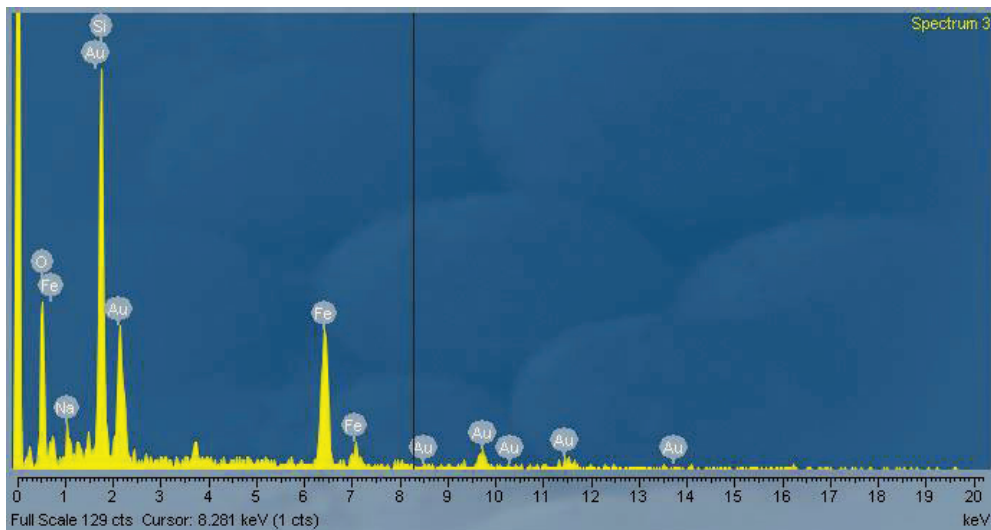
**Amianto crocidolite rilevato nella canna fumaria in foto**

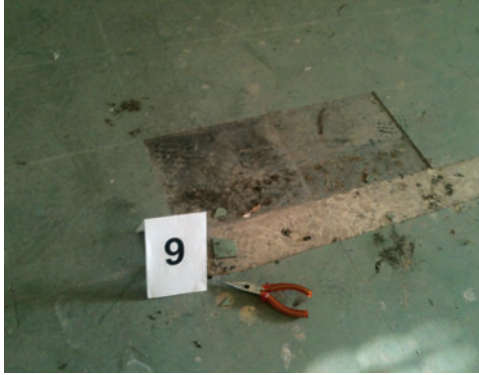
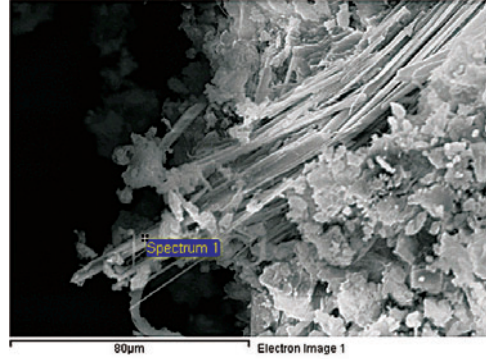
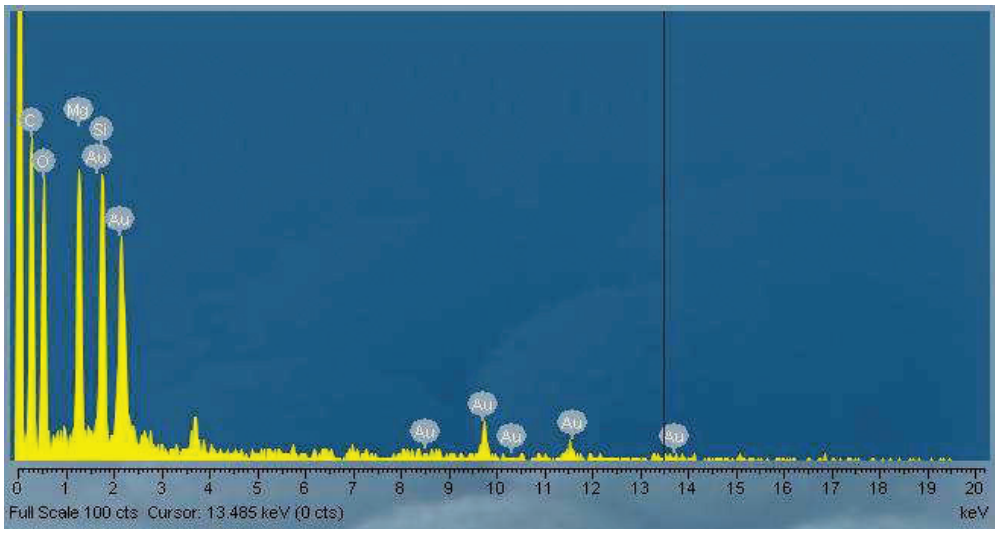
Amianto crisotilo rilevato nella mattonella in vinil-amianto in foto

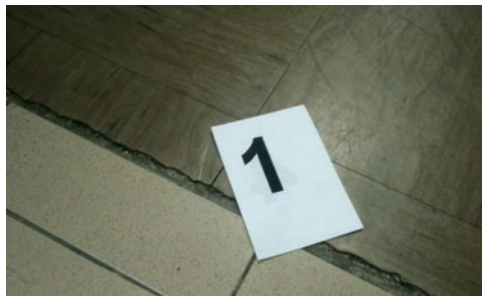
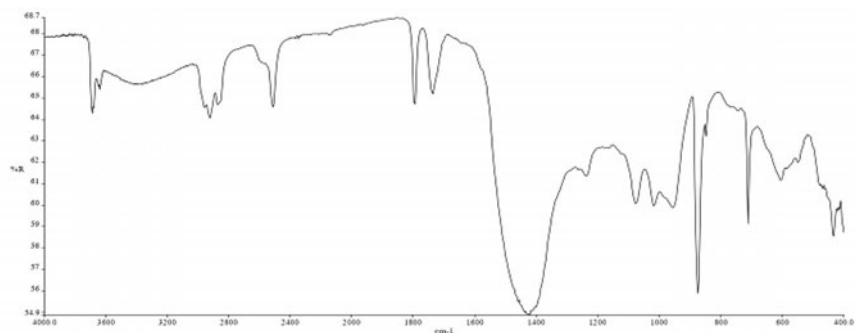
### Spettro FTIR di amianto crisotilo rilevato nella mattonella vinilica nella foto

Il crisotilo presenta un picco relativo alla vibrazione stretching dell'O-H molto intenso diviso in due picchi a 3680 e 3630  $\text{cm}^{-1}$ , mentre nella zona della vibrazione di stretching del legame Si-O-Si c'è un tripletto molto caratteristico a 1075, 1020 e 950  $\text{cm}^{-1}$

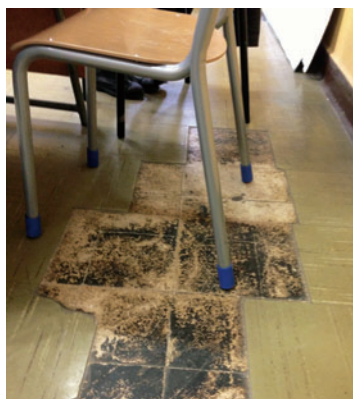
Tra i materiali contenenti amianto, i pavimenti vinilici sono quelli a minor rischio di dispersione di fibre di amianto nell'aria, poiché il crisotilo contenuto nel materiale è ben inglobato nella matrice vinilica. Spesso le mattonelle sono poste in opera con uno stucco che contiene a sua volta amianto crisotilo. Laddove il materiale risulta notevolmente danneggiato, le sollecitazioni dovute allo sfregamento delle sedie e dei banchi possono mettere a nudo gli strati sottostanti e favorire la dispersione di fibre.

Piastrelle usurate dall'azione dei banchi

La mera presenza di mattonelle in vinile amianto non rappresenta una particolare urgenza in merito a eventuali azioni di bonifica. Nei casi in cui la pavimentazione è fortemente degradata tuttavia la rimozione o la sovracopertura della stessa dovrà essere presa tempestivamente in considerazione.

- intervenire con appropriati restauri nelle zone in cui la pavimentazione è assente o deteriorata. Se ciò non fosse possibile in tempi brevi, interdire l'accesso agli studenti nelle aule dove la pavimentazione è maggiormente deteriorata (gli interventi di restauro/sigillatura dovranno essere effettuati da imprese abilitate presso l'albo dei gestori ambientali);

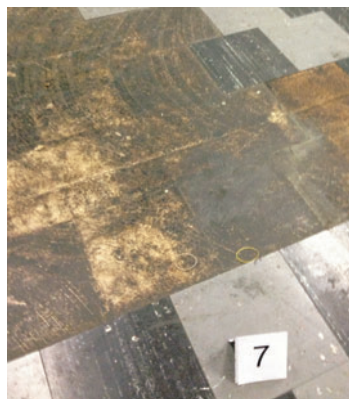
Piastrelle usurate dal passaggio delle persone

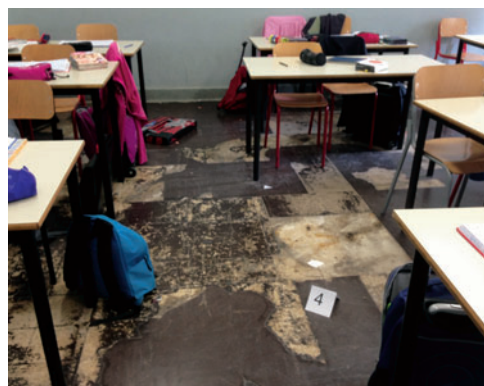
Aula con piastrelle in cattivo stato di conservazione

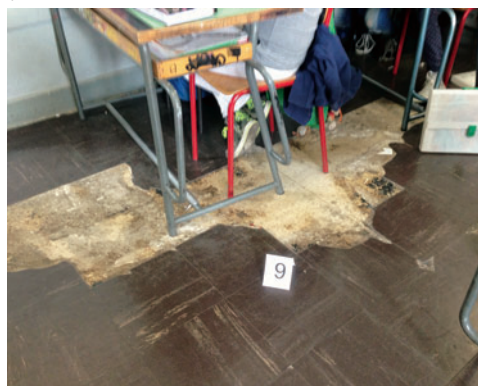
Particolare dell'ambiente dell'immagine precedente

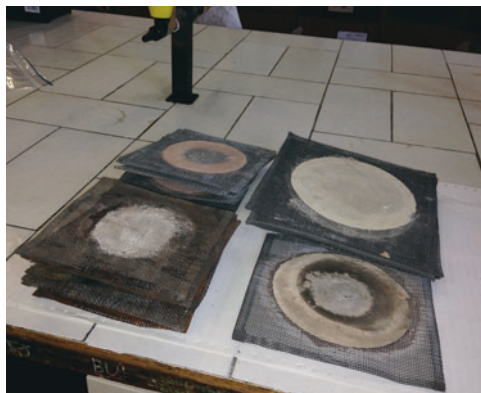
Tra i materiali contenenti amianto dei laboratori, si rilevano spesso retine spargifiamma con protezione in amianto. Si tratta di materiali spesso poco utilizzati e di dimensioni ridotte ma tuttavia friabili. Per questo motivo il loro utilizzo comporta un certo rischio di dispersione di fibre di amianto nell'aria. Spesso questi materiali, non in vendita da ormai oltre 20 anni, sono stati rilevati in vecchi archivi, armadi o ambienti in disuso. Si tratta comunque di prodotti da gestire con attenzione a causa della natura friabile dell'amianto presente.

Retine spargifiamma di diversa natura risalenti a periodi differenti. Alcune di queste contengono amianto crisotilo.

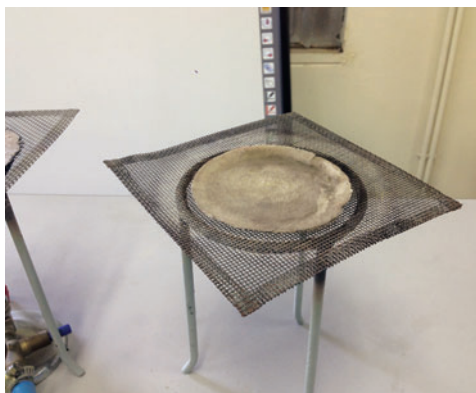
Retina spargifiamma in amianto crisotilo.

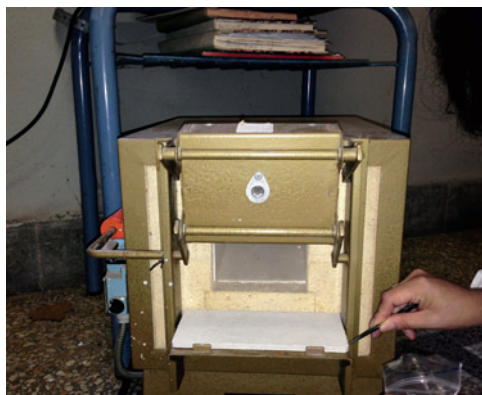
Tra i forni dei laboratori chimici e per ceramica si rilevano delle corde isolanti o dei pannelli di protezione dei portelli contenuti amianto. Anche in questo caso si tratta di attrezzature spesso poco utilizzate ma i materiali in esame sono da gestire con attenzione a causa della natura friabile dell'amianto presente.

Pannello protettivo di un fornello da laboratorio in amianto crisotilo

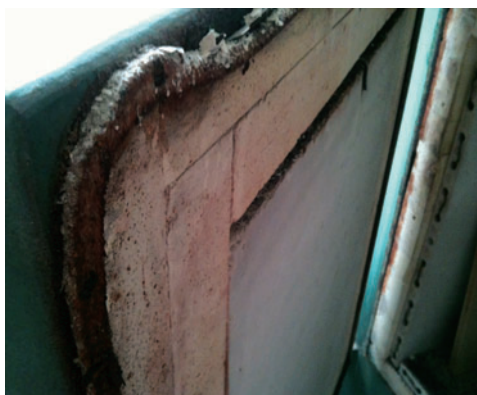
Corda in crisotilo a protezione del portello di un forno per ceramica

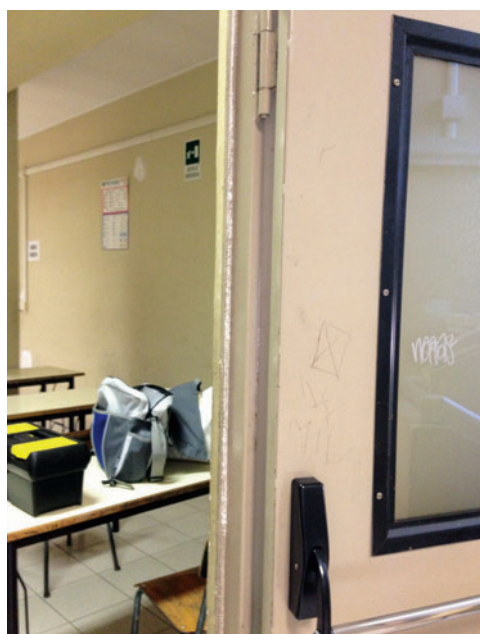
Le porte tagliafuoco poste in opera prima del 1992 avevano spesso una guarnizione laterale e/o un foglio protettivo interno in amianto. Si tratta di materiali friabili che comportano diversi livelli di attenzione. Nel caso delle guarnizioni il materiale friabile è a vista e comporta un elevato rischio di dispersione a causa dell'utilizzo della porta. Nel secondo caso il materiale è interno alle porta e non rappresenta un rischio concreto a patto che non venga messo in luce da rotture accidentali o dal normale deterioramento dell'infisso.

Porta di un'aula scolastica con corda in amianto a vista

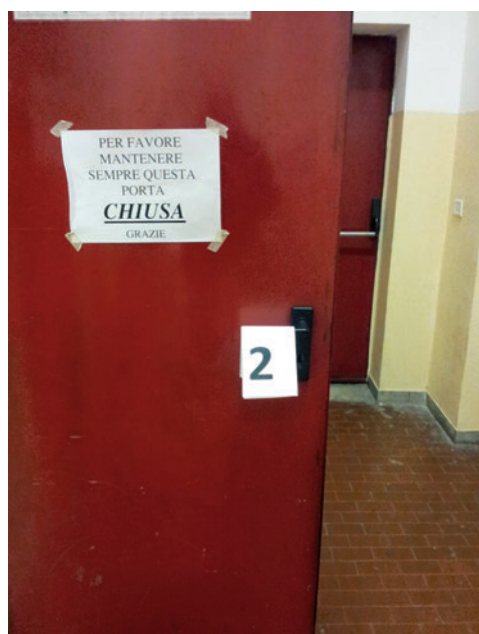
Porta tagliafuoco con protezione interna in amianto. In questo caso il campione è stato acquisito grazie a un guasto della serratura che esponeva il materiale a vista

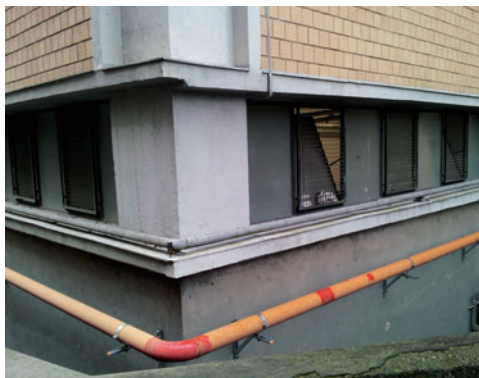
Il materiale è compatto ma esposto direttamente al contatto con gli utenti che si affacciano alle finestre.

Soglie in cemento amianto nel perimetro dell'edificio

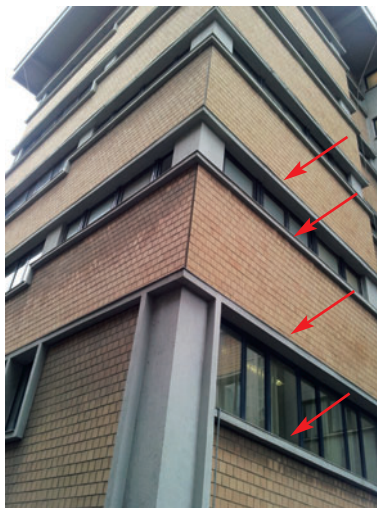
Visione di insieme dell'edificio con indicazione della posizione delle soglie in cemento amianto

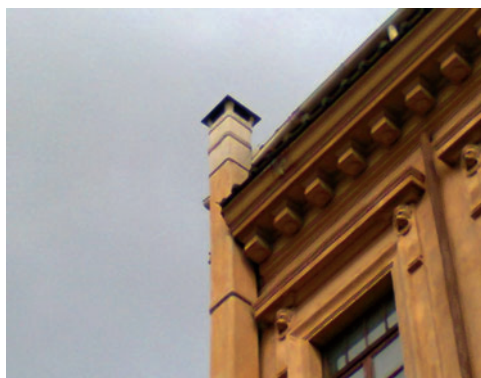
In casi simili non si riesce ad accedere ai materiali per la caratterizzazione analitica e non è possibile quindi confermare la natura degli stessi con approfondimenti analitici.

Comignolo non raggiungibile verosimilmente in cemento amianto

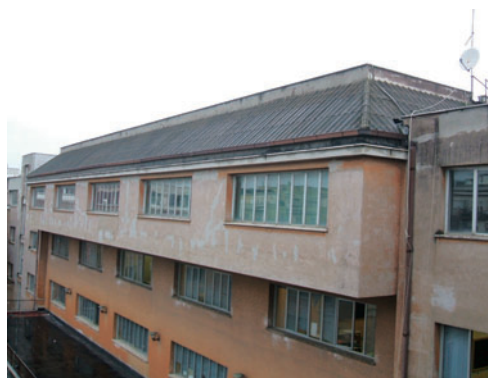
Tettoia non raggiungibile presumibilmente costituita da cemento amianto
